Bygherre: Rønne Svømmehal
Opgave: Besigtigelse af bassinkonstruktioner
Sted og tid: 5. januar 2016
Fordeling: Christina Mørup Sørensen, Rønne Svømmehal
Udført af: Thomas B. Sørensen (TBS)

Formål

At besigtige og vurdere bassinkonstruktionerne ved Rønne Svømmehal.

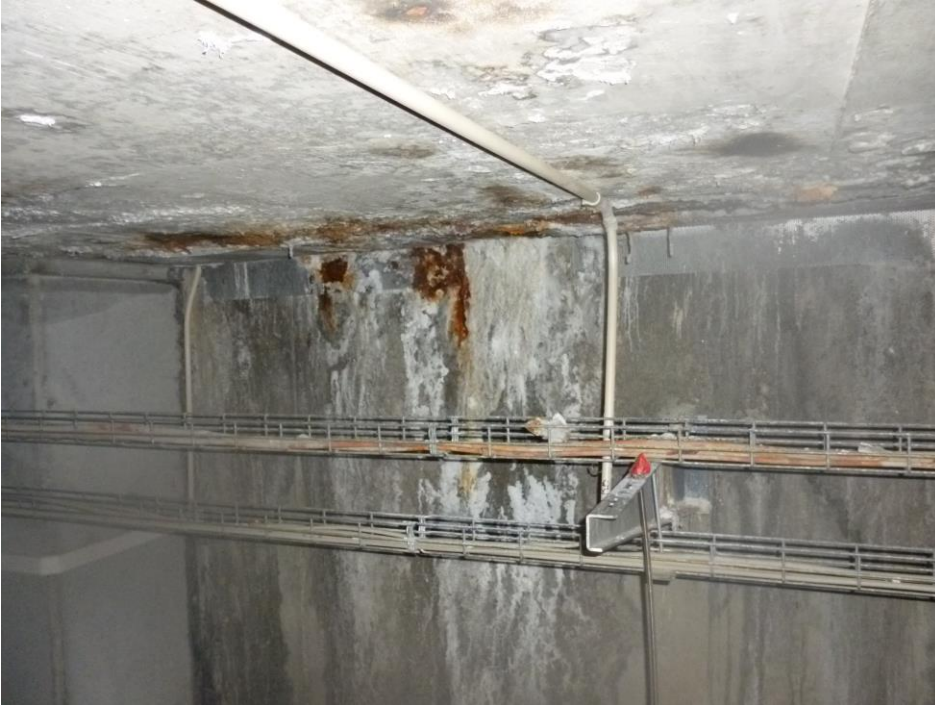
Billede 1. Kraftige rustudfældninger mellem væg og underside promenadedæk.

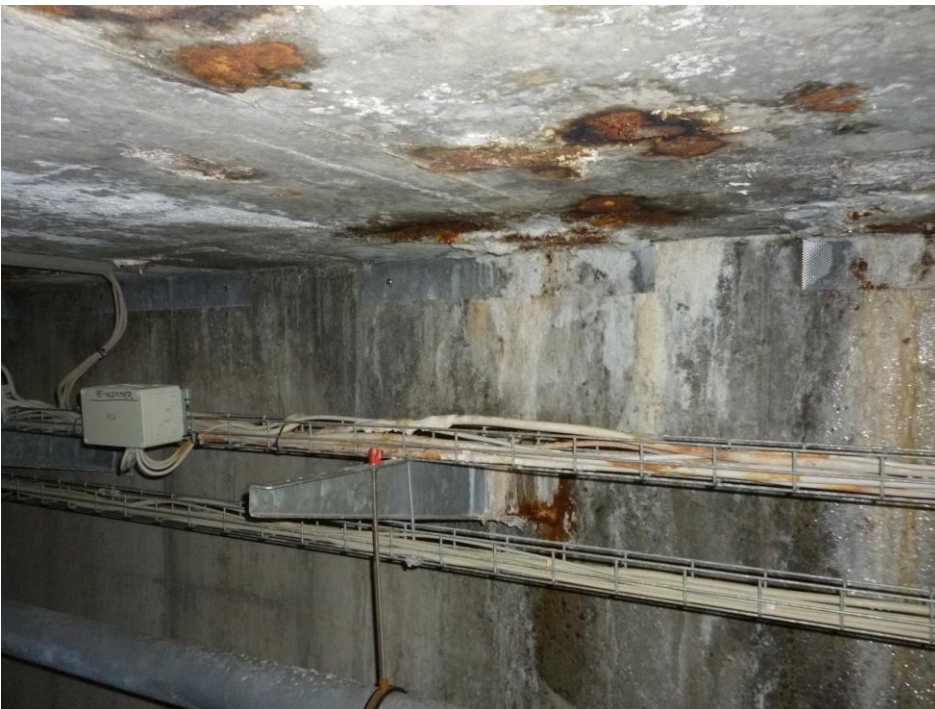
Billede 2. Kraftige rustudfældninger på underside af promenadedækket stammende fra chloridinitieret korrosion (hurtig nedbrydning).

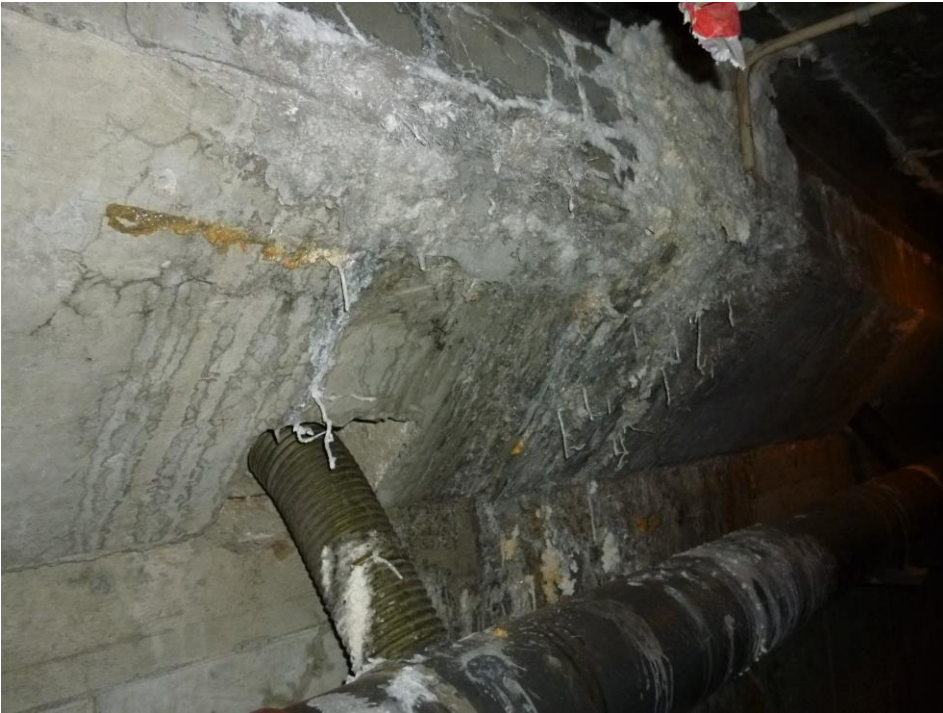
Billede 3. Konsol til svømmebassin med mange revner med gennesisvninger og udfældninger.

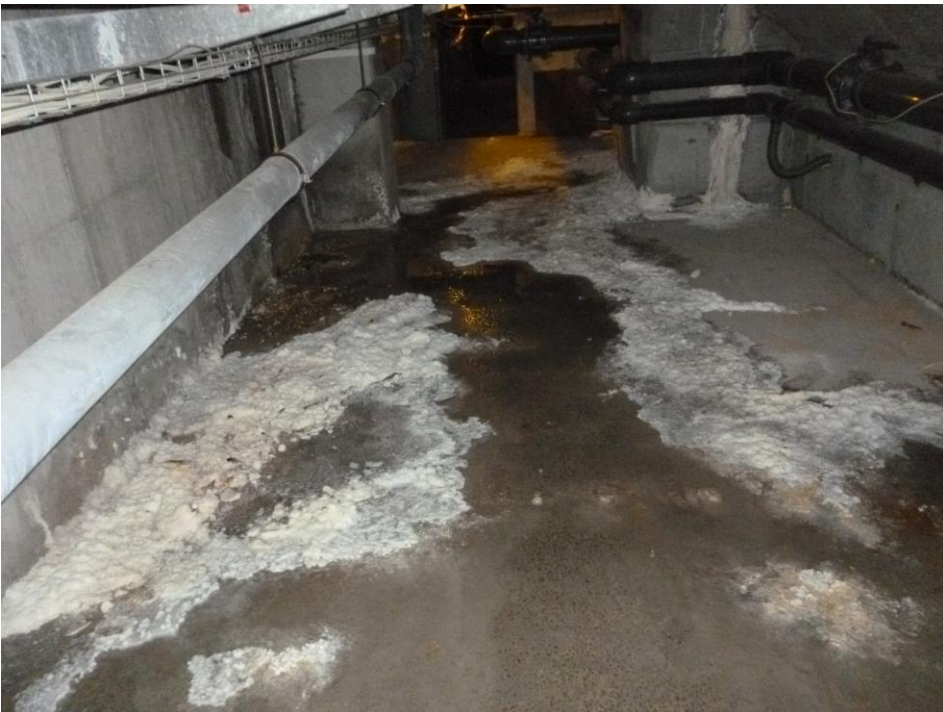
Billede 4. Saltudfældninger på klaplag i ingeniørgang fra inddampet bassin vand.

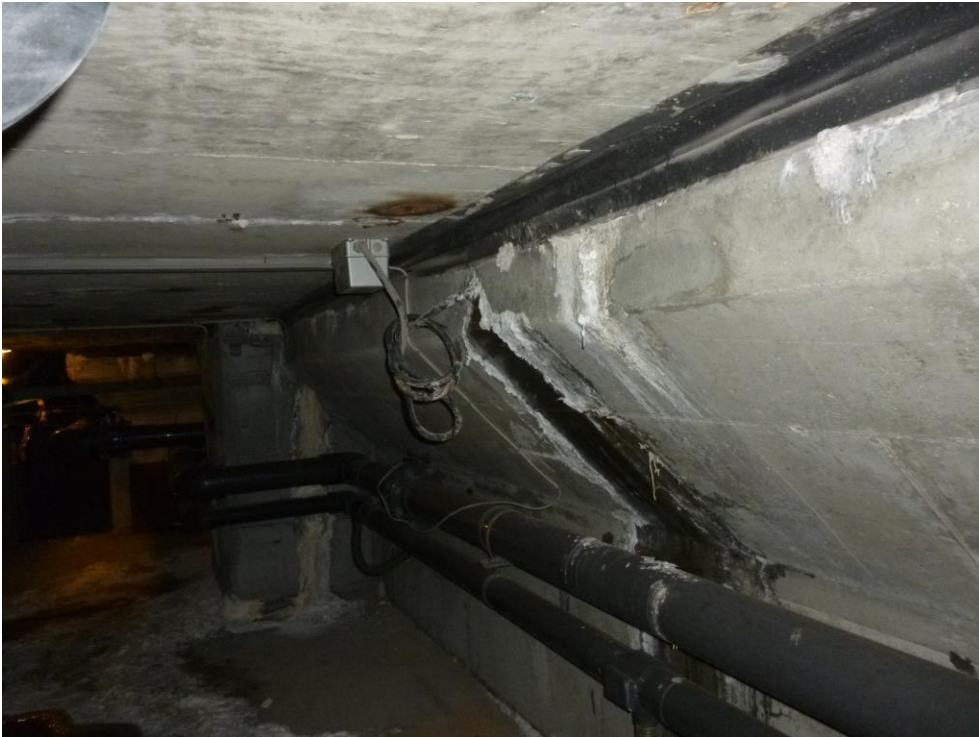
Billede 5. Gennemsivning i bassinkonsol.

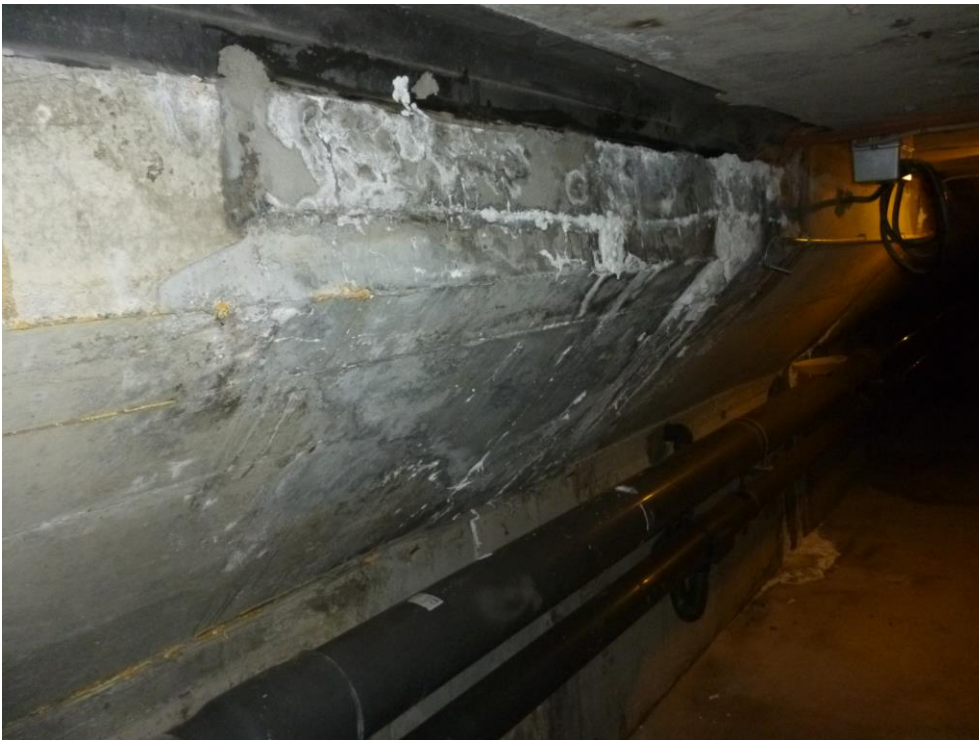
Billede 6. Bassinkonsol med revner, gennemsivninger og udfældninger.
